PI. 98 : LA MAISON NATALE DE FÉLICIEN DAVID À CADENET, EXEMPLE D'EXTENSION DE L'HABITAT.

UNE STRUCTURE COMPLEXE ASSEZ ORDINAIRE.

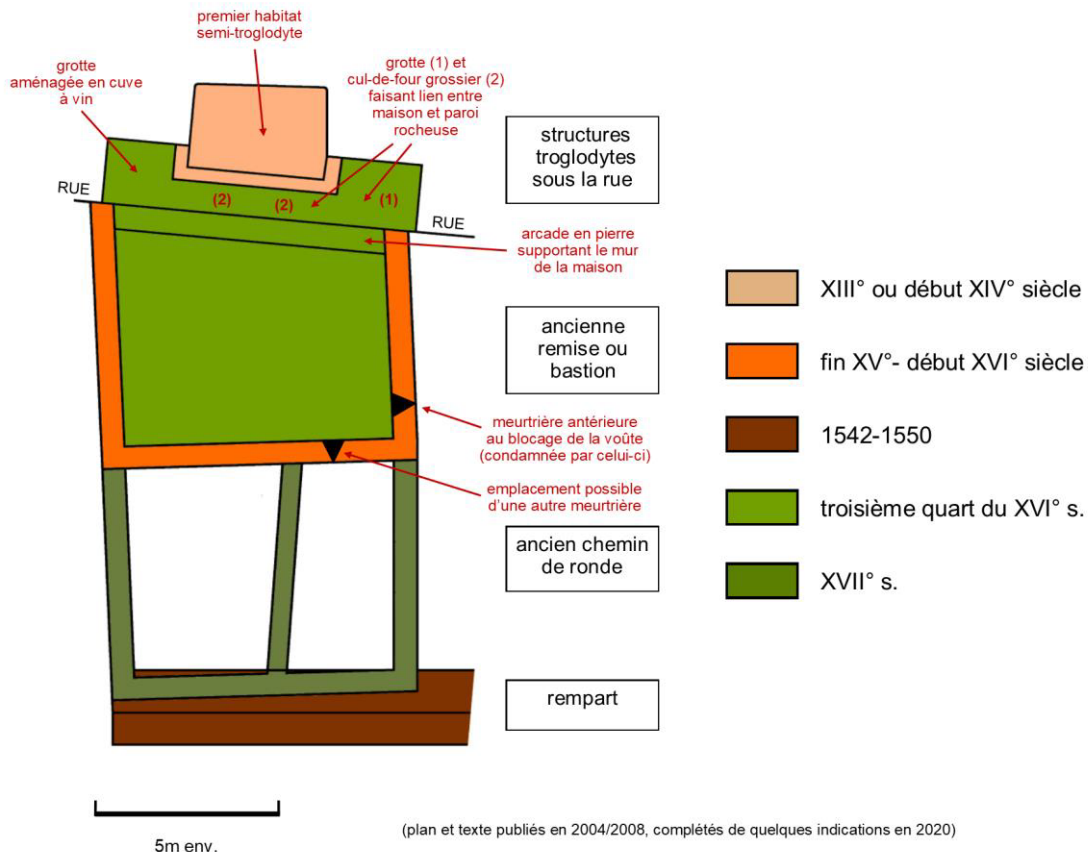
Les origines de la maison natale du compositeur Félicien David, à Cadenet, sont anciennes : elles remontent au moins au début du XIV^e si ce n'est au XIII^e siècle. Sous un surplomb rocheux, il ne s'agissait alors que d'un abri naturel, nettement hors les murs du village, qui avait été aménagé et fermé. Ultérieurement, à la fin du XV^e ou au début du XVI^e siècle, on a construit au sud de ce premier abri, et englobant celui-ci, un petit bastion ou une remise défendue par des meurtrières. Au demeurant un usage n'excluait pas l'autre. Cet édifice se trouvait encore à l'extérieur du village bien que celui-ci se fût étendu. Une de ces meurtrières demeure visible dans sa façade orientale. Elle est d'un type ancien : c'est une simple archère ébrasée vers l'intérieur, alors que dans la région on trouve plutôt au XVI^e s. des meurtrières ébrasées vers l'extérieur pour les armes à feu (P.-A. Février (dir.), *Le pays d'Aigues*, p. 55). Entre 1542 et 1550 ont été élevés les nouveaux remparts du village. Les meurtrières de l'ancien bâtiment étaient devenues inutiles : la remise ou redoute se trouvait à présent en arrière du rempart qui bouchait la vue. Elle a continué à servir de remise et d'écurie. Au sud-est, on a ouvert une ouverture surélevée pour rentrer le foin, peut-être à l'emplacement d'une autre meurtrière. Mais au nord le surplomb rocheux original était en mauvais état. Peut-être s'était-il même en partie effondré. Pour pouvoir élever une construction solide tout en préservant le passage vers l'actuelle rue Félicien David, une voûte a alors été construite dans l'ancien bâtiment. A l'aplomb de la rue actuelle, elle se terminait par un large bandeau de pierre (sur lequel le mur de la nouvelle bâtisse s'est appuyé) et par un cul-de-four grossier reliant ce bandeau à ce qui restait du rocher primitif.

Au XVII^e siècle enfin, le rempart ayant été désaffecté, l'ancien chemin de ronde situé entre celui-ci et la bâtisse précédente a été colonisé, et les pièces méridionales de la maison ajoutées sans grand soin malgré la présence d'une haute demi-arcade, assez belle, qui permettait de rentrer le foin.
